ОКОНЧАТЕЛЬНЫЙ ОТЧЕТ
по результатам расследования авиационного происшествия
с самолетом Cessna-336 RA-67526 частного лица
04.11.15 в Республике Крым

ОКОНЧАТЕЛЬНЫЙ ОТЧЕТ
ПО РЕЗУЛЬТАТАМ РАССЛЕДОВАНИЯ АВИАЦИОННОГО ПРОИСШЕСТВИЯ

Вид авиационного происшествия	Катастрофа
Тип воздушного судна	Самолет Cessna-336
Государственный и регистрационный опознавательные знаки	RA-67526
Владелец	Частное лицо
Авиационная администрация	Южное МТУ ВТ ФАВТ Минтранса РФ
Место происшествия	Российская Федерация, Республика Крым, Кировский район Координаты места АП: 45° 02.0481' СШ и 035° 11.707' ВД
Дата и время	04.11.2015, 14:32 UTC 17:32 местного времени, день

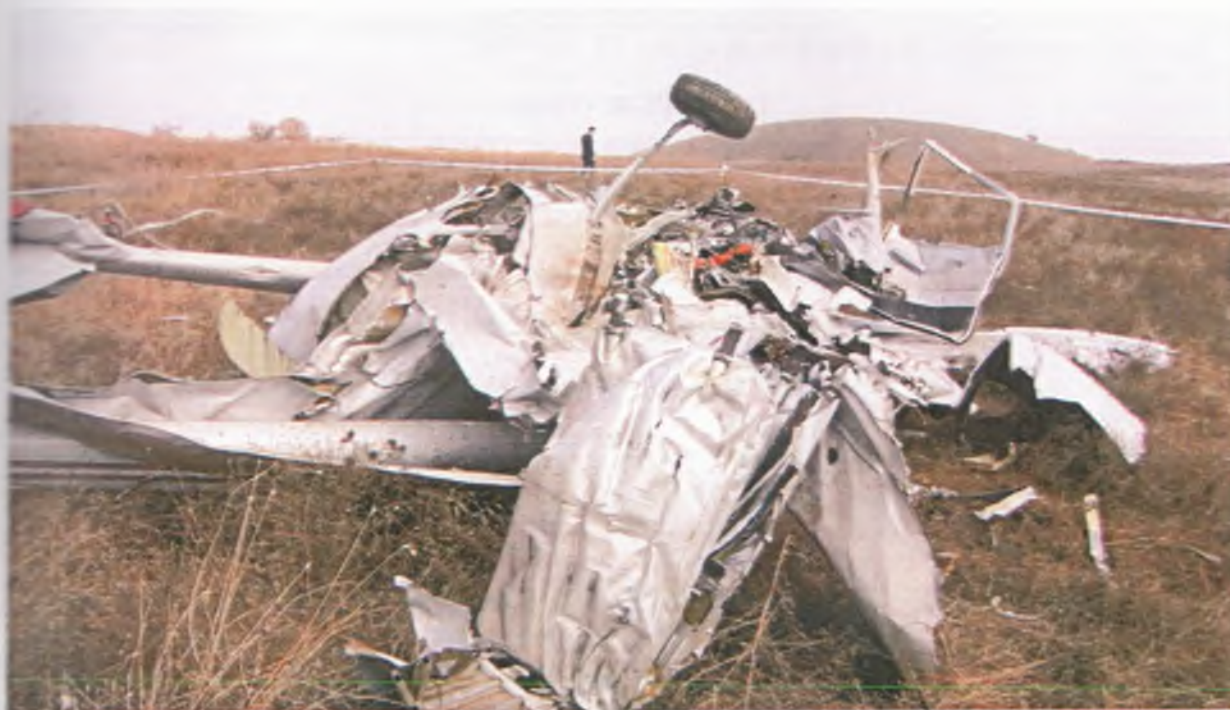
Рис. 2. Состояние воздушного судна после АП

Воздушное судно после столкновения с землей полностью разрушено (Рис.2).

Самолет столкнулся с землей с левым креном и значительным углом тангажа на пикирование. В месте первого касания самолёта на грунте обнаружены следы от

законцовки левой плоскости крыла, в месте второго касания, на расстоянии 3.8 м от первого, обнаружены следы от колес левой опоры шасси, фюзеляжа самолёта и левой плоскости крыла. В промежутке между следами первого и второго касаний находились следы от ударов воздушного винта переднего двигателя. Затем самолёт частично опрокинулся и развернулся против направления падения (хвостовая балка вместе с элементами стабилизаторов и килей отделена от фюзеляжа и находилась в перевёрнутом положении). В процессе движения по земле произошло значительное разрушение всех конструктивных элементов воздушного судна. Все обломки самолёта компактно расположены на расстоянии 25-27 метров от места первого касания. Пожара на земле на месте падения самолёта не было.

Лопастей воздушных винтов согнуты по полету самолета (переднего винта больше, заднего меньше), имеют характерные изгибы и зазубрины. Характер повреждений воздушных винтов позволяет сделать вывод, что до столкновения с землей оба двигателя находились в работоспособном состоянии.

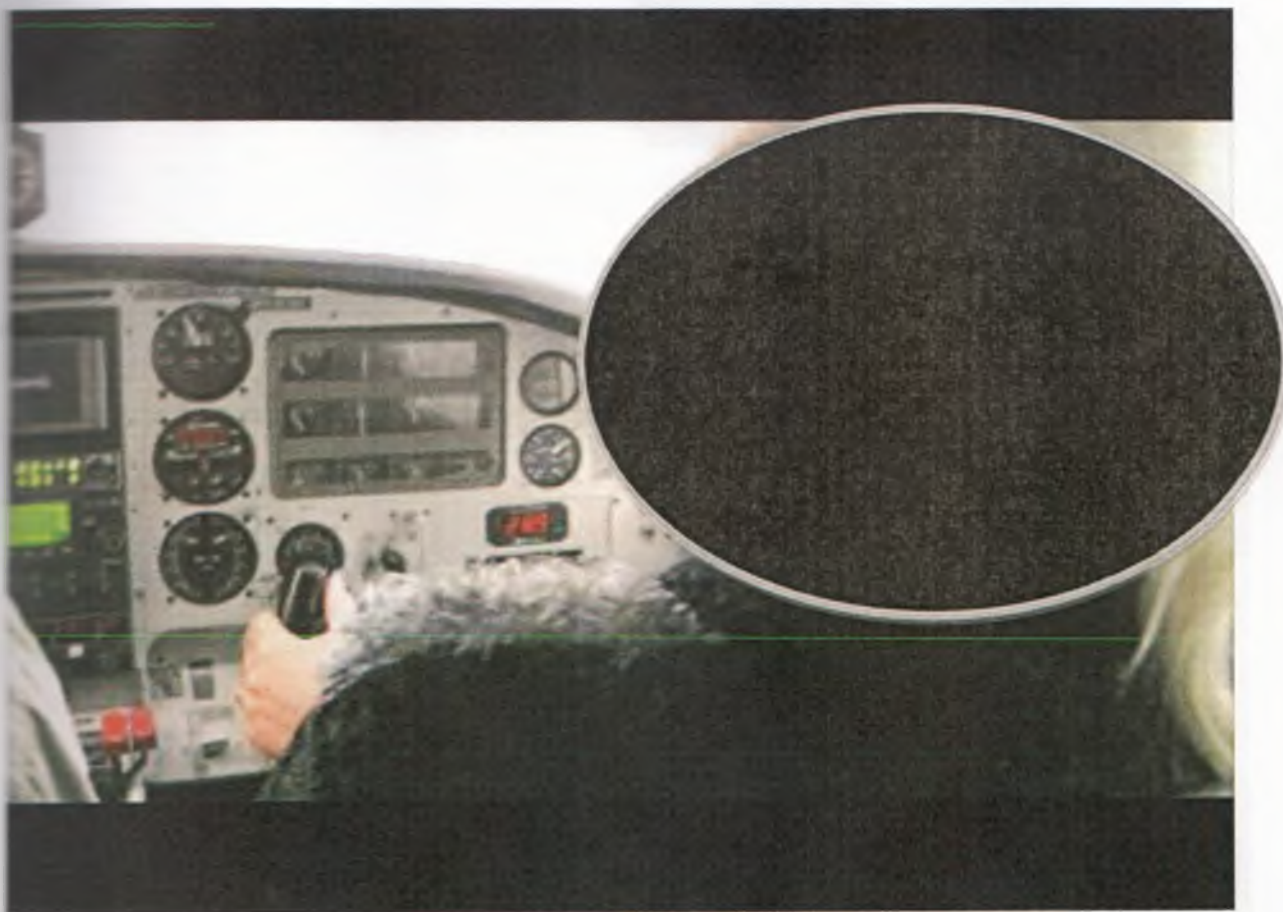
Рис. 2 Показания приборов контроля работы двигателей в крейсерском режиме

После взлета и набора высоты около 100 м над рельефом местности КВС выполнил полет по кругу и проход над ВПП на высоте 10 – 15 м, затем продолжил выполнение полета в районе посадочной площадки на высотах от 50 до 150 м, с выполнением разворотов и виражей с кренами от 10 до 45°. Параметры работы двигателей после взлета и до 8 мин 47 сек полета соответствовали крейсерским режимам (Рис. 2,3).

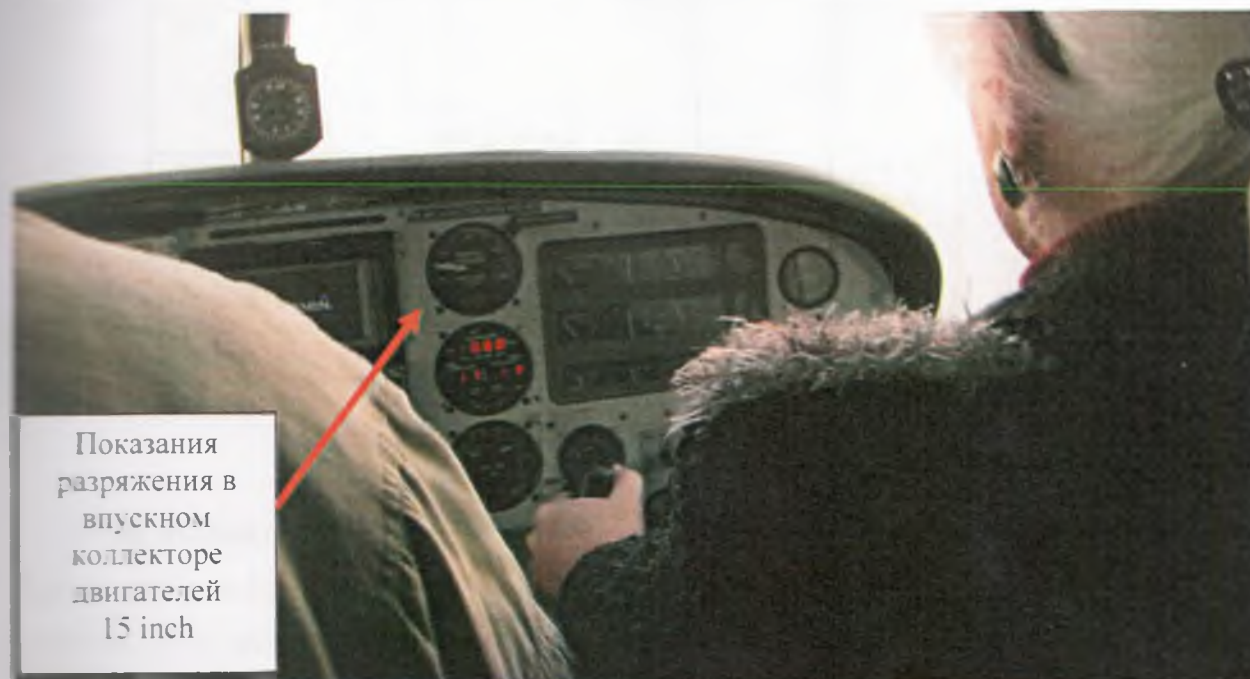
Рис. 4. Уменьшение наддува двигателей до 15 inch

На 8 мин 47 сек полета КВС уменьшил режим работы двигателей до значения минимально допустимого - 15 дюймов, что привело к уменьшению мощности двигателей и, как следствие, падению скорости полета (Рис.4). При этом КВС продолжал пилотировать ВС с достаточно большими углами крена и тангажа.

На видеозаписи видно, что на 8 мин 47 сек полета величина наддува двигателей была уменьшена КВС до 15 Inch, при этом произошло уменьшение оборотов двигателей с 2500 до 2200 об/мин и, как следствие, падение мощности двигателей. Таким режим работы двигателей оставался в течение более 1 минуты. Вследствие уменьшения

мощности двигателей стала уменьшаться приборная скорость полета. Наиболее вероятно, из-за отвлечения внимания на общение с пассажирами, КВС упустил контроль за скоростью полета. На 9 мин 44 сек полета, в момент начала выполнения КВС разворота влево, произошло сваливание самолета с последующим срабатыванием системы сигнализации критических углов атаки (ССКУА). Согласно РЛЭ самолета, данная сигнализация должна срабатывать на скорости, превышающей скорость сваливания на 5 – 10 миль/ч. Наиболее вероятно, выполнение разворота с наличием вертикальной перегрузки привело к увеличению скорости сваливания, поэтому сваливание и срабатывание ССКУА произошли практически одновременно. Сигнализация ССКУА продолжала работать до столкновения самолета с землей.
